Erhalt einer gespaltenen Eiche

In der heutigen Zeit ist der Einbau von Gewindestangen in Bäume selten geworden. Bei erhaltenswerten Exemplaren wie der hier vorgestellten Eiche ist der Einbau jedoch die einzige Möglichkeit zum Erhalt des Baumes.

Text Stefan Maiwald und Roman-Siegfried Rathai

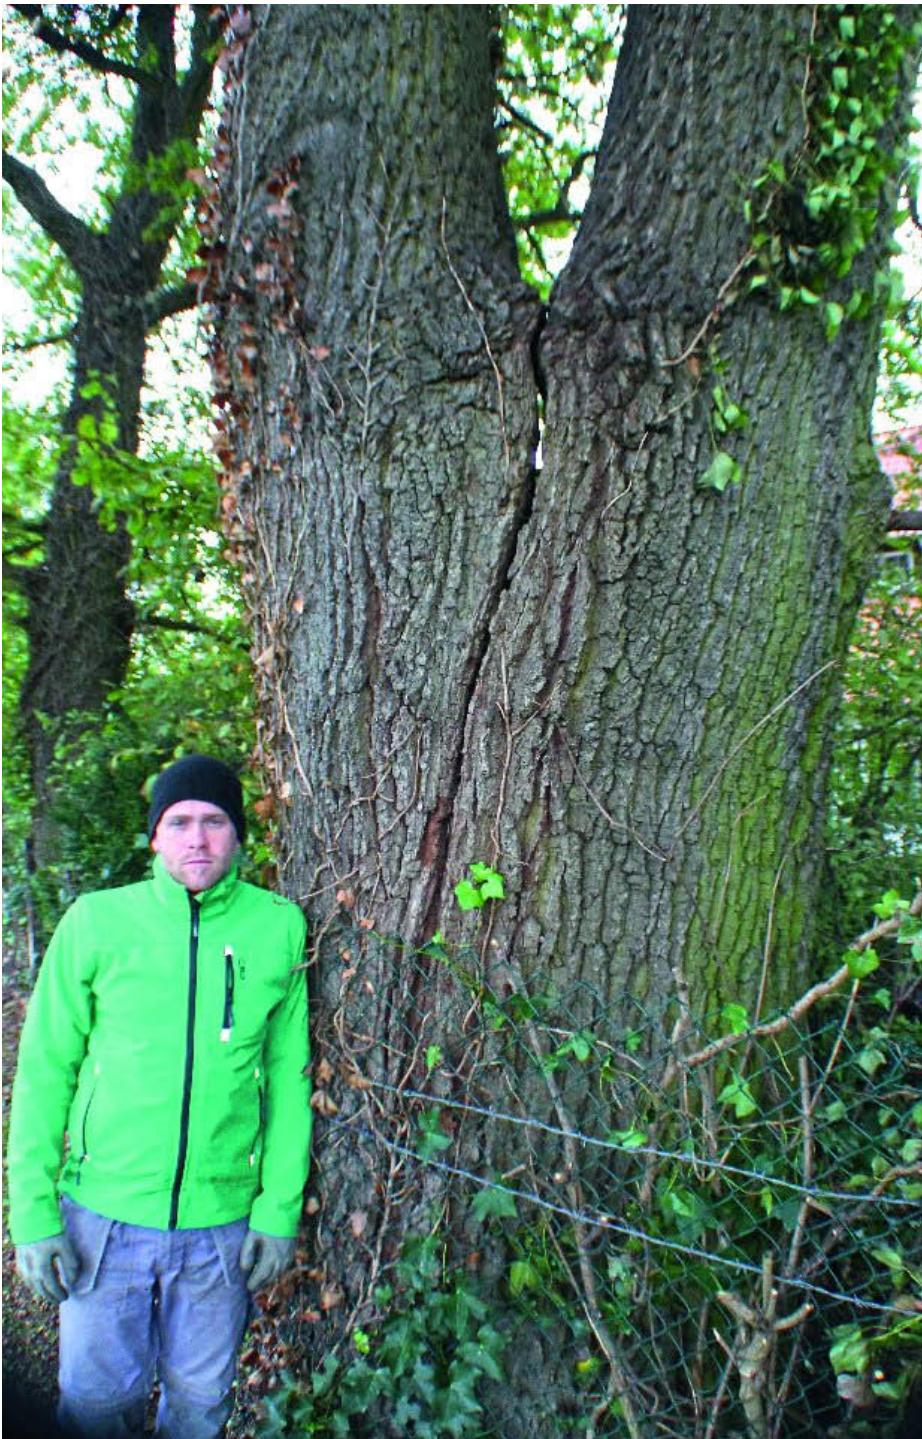
// Stefan Maiwald neben dem eingerissenen Stamm, der Riss reicht bis in den Boden. //

Der Stamm der Eiche weist einen eingerissenen V-Zwiesel mit eingewachsener Rinde auf. Der Riss erstreckt sich auf südöstlicher Richtung über eine Länge von 280 Zentimeter und reicht vom Zwieselgrund bis in den Boden. Auf der Rückseite

► (NW) weist der Riss eine Länge von 110 Zentimeter auf. Vor den Maßnahmen betrug der Spalt im Zwieselgrund zwischen den beiden Stämmlingen circa sieben Zentimeter. Auf den unteren 50 Zentimeter des Stammes waren die beiden Hälften bereits wieder verwachsen. Im Inneren des Holzkörpers befand sich zum Zeitpunkt der Maßnahmen zersetzte organische Substanz. Anhand der ausgeprägten Überwallung lässt sich schließen, dass die Entstehung des Schadens bereits mehrere Jahre zurückliegt. Nach eingehender Untersuchung wurde die Bruchsicherheit der Eiche im Bereich des Zwiesels als nicht bruchsicher eingestuft.

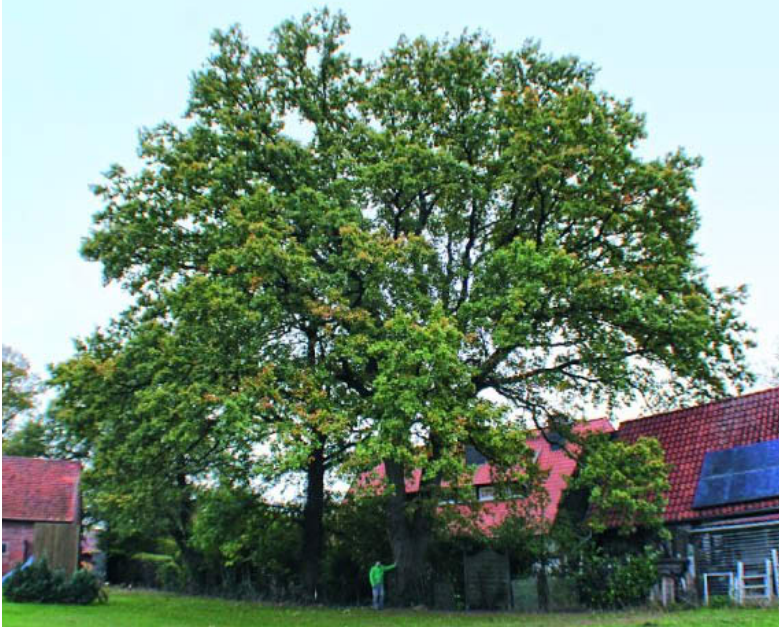
// Baumsicht aus südöstlicher Richtung, vor dem Schnitt //

Als geeignete Maßnahmen wurden der Einbau von Gewindestangen, der Einbau einer Kronensicherung und entsprechende Schnittmaßnahmen empfohlen. Bei ähnlichem Schadbild mit einer jedoch geringen Vitalität hätten sicherlich andere Maßnahmen ergriffen werden müssen.

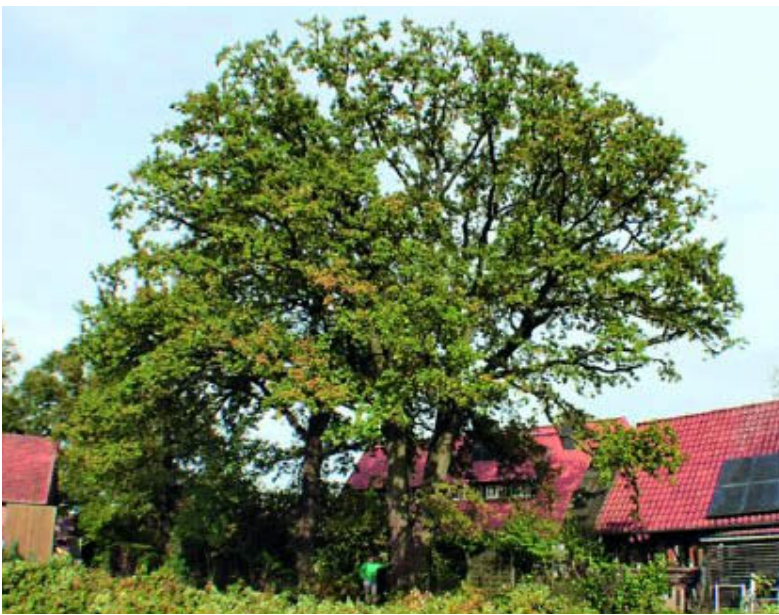
// Die Eiche direkt nach dem Schnitt... //

Die Durchführung einer Kronenpflege in Kombination mit einer schwachen Kroneneinkürzung (stärkerer Auslichtung) entspricht der Methode des Kronenrückzugsschnittes (retrenchment pruning) mit der folgende Ziele erreicht werden sollen:

- Verringerung des Kronenumfangs in Höhe und Breite zur Stabilisierung der Schadstelle, ohne die Vitalität des Baumes zu beeinträchtigen.
- Entfernung von Totholz sowie weiteren ausbruchgefährdeten Ästen.
- Leichte Verkürzung der Distanz zwischen Wurzel und Kronenperipherie

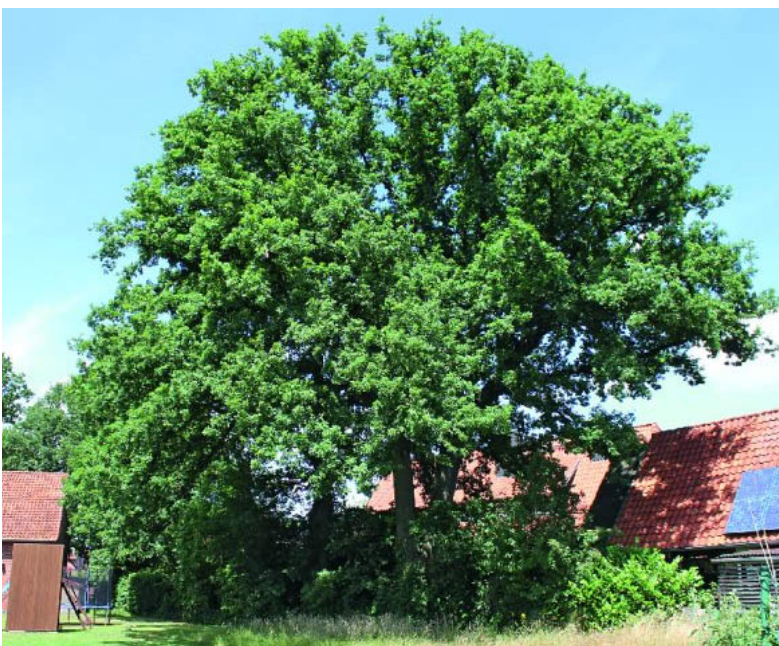
// ... und rund 24 Monate nach dem Schnitt. //

Die Betrachtung der drei Bilder auf Seite 48 verdeutlicht den Erfolg der durchgeführten Maßnahmen. Die Belaubungsdichte sowie Laubfärbung sind rund 24 Monate nach dem Schnitt höher und intensiver als zuvor – trotz des besonders trockenen Frühjahrs 2015. Die Unterlegscheiben der Gewindestangen sind bereits zu rund 30 Prozent überwallt und in den Bereichen um die Gewindestangen ist eine verstärkte Bildung von Reaktionsholz zu verzeichnen.

be gebildet, welche sich in den kommenden Jahren zu Ästen entwickeln, auf die dann bei folgenden Schnittmaßnahmen abgeleitet werden kann. Mit den durchgeführten Maßnahmen konnten alle Ziele, die vor der Maßnahme formuliert wurden, erreicht werden. Ein erneuter Schnitt des Baumes sollte in der Vegetationsperiode 2018 erfolgen.

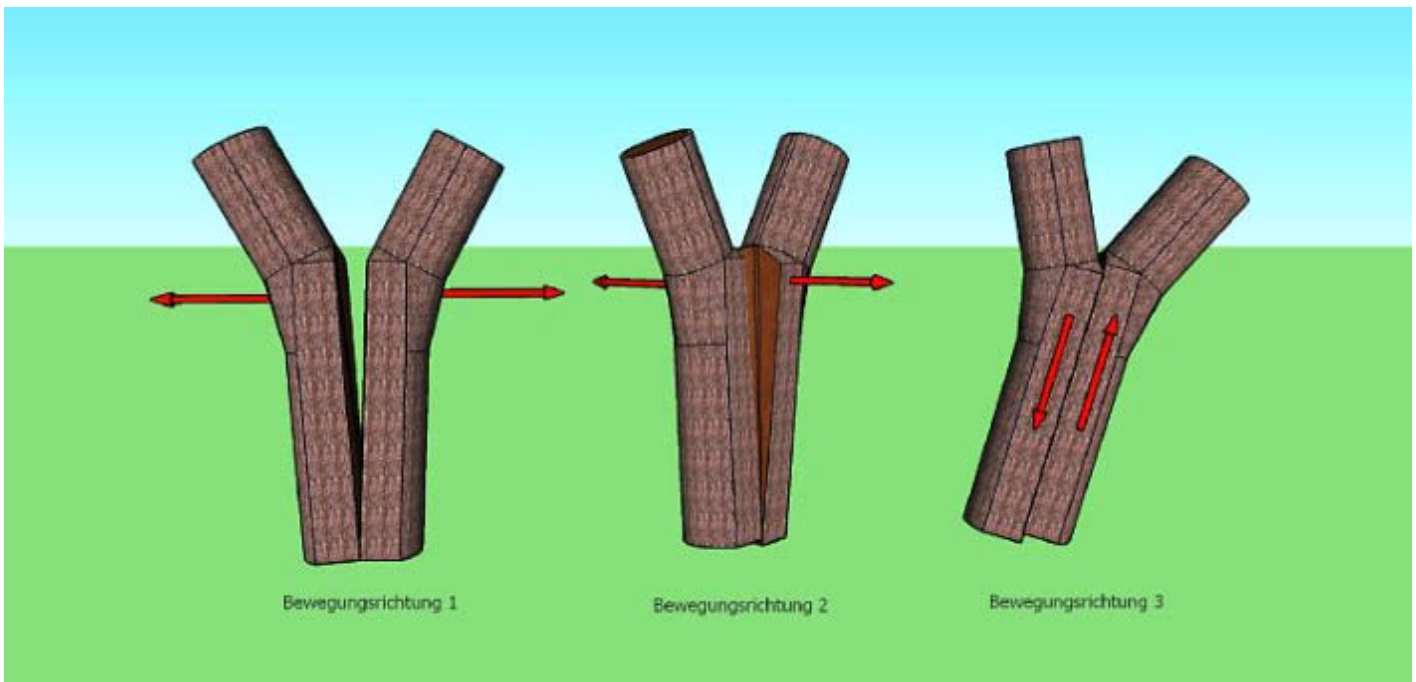
Die erste Bewegungsrichtung stellt das „Aufspalten“ des bereits gerissenen Stammes dar, verursacht durch die Gewichtskraft der beiden Kronenteile, verstärkt durch Wind oder Schneelast. Bei der zweiten Bewegungsrichtung kommt es zu einer Verschiebung der beiden Stammhälften seitlich zueinander, denkbar wären hier verschiedene Schwingungsverhalten der beiden Kronenteile verursacht durch seitlichen Wind. Die dritte Bewegung würde durch eine einseitige Windbelastung entstehen, in dem sich der Baum komplett zu einer Seite neigt, so dass es zu einem Abgleiten der beiden Stammhälften in der Rissebene kommt.

// Drei Bewegungsrichtungen sollten eingeschränkt werden, um ein ständiges Wiederauflösen der Überwallung zu verhindern. //

Um langfristig eine seitliche Überwallung des Risses zu ermöglichen, müssen die beiden Stammhälften stabilisiert werden. Drei Bewegungsrichtungen (siehe Abb. Seite 51) sollten dabei optimalerweise eingeschränkt werden um ein ständiges Wiederaufreisen der Überwallung zu verhindern.

Eingebaut wurden insgesamt drei 24 Millimeter starke Edelstahl-Gewindestangen in zwei unterschiedlichen Ebenen. In der oberen Ebene nahe des Zwiesels wurden zwei radial und diagonal kreuzende Gewindestangen waagrecht verbaut. Gegenüber dem parallelen Einbau hat dies mehrere Vorteile. Durch den gekreuzten Einbau wird neben der ersten Bewegungsrichtung ebenfalls die zweite unterbunden. Um die dritte Bewegungsrichtung zu verhindern, müssten die Gewindestangen zusätzlich nicht waagrecht sondern mit einer gewissen Neigung eingebaut werden, was aber ein hohes Risiko während des Bohrvorgangs darstellen würde. Die Bohrspitze würde nach Durchdringen der ersten Stammhälfte schräg auf der zweiten Stammhälfte auftreffen, was zu einem Verutschen der Bohrspitze führen könnte. Das Resultat wäre ein Knick im Bohrkanal, dies würde zu unüberwindbaren Spannungen beim Bohren führen und selbst bei abgeschlossener Bohrung würde sich die Gewindestange nicht einsetzen lassen. ➤
